# Erdbebenserie in der Grenzregion Türkei-Syrien: Fragen und erste Erkenntnisse

J. Schwarz, L. Abrahamczyk, M. C. Genes

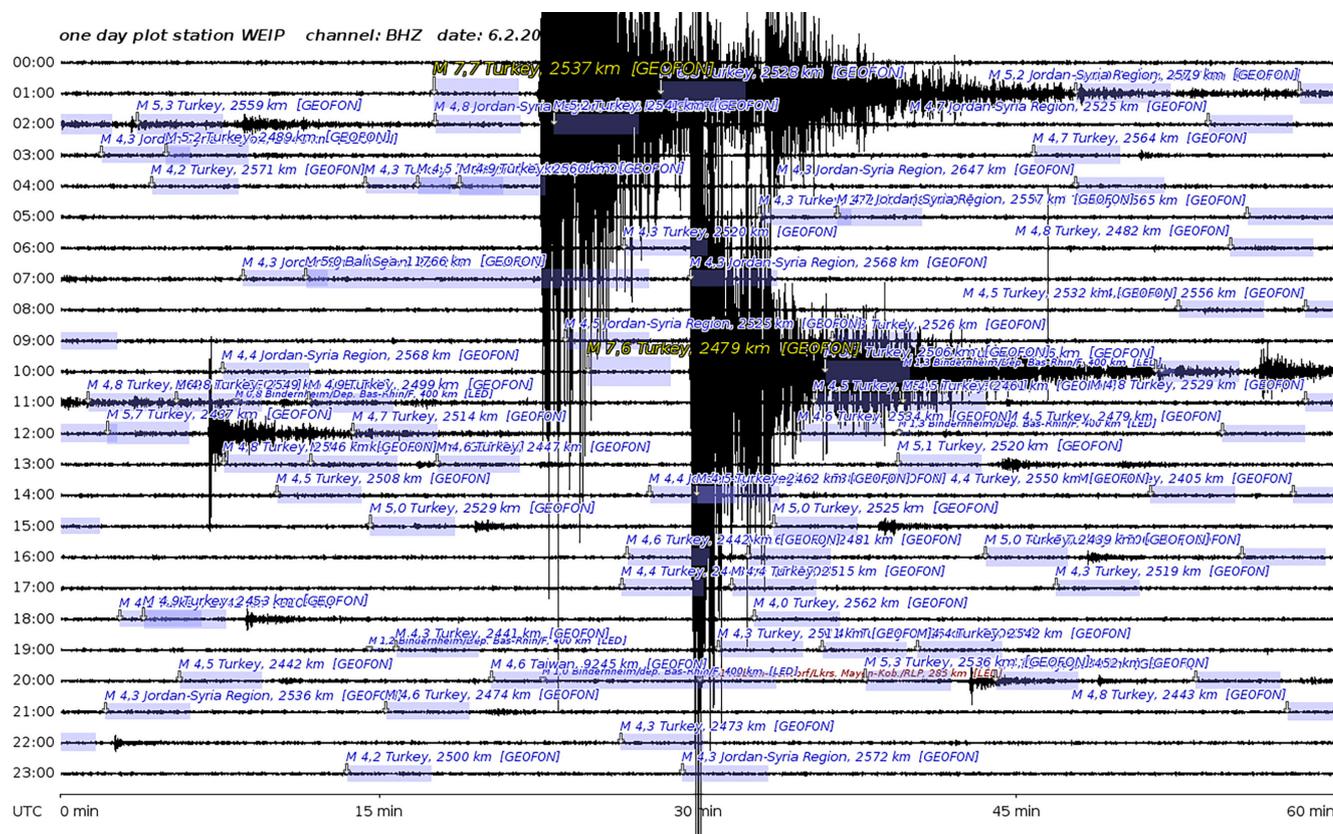
Bild 1. Tages-Plot der seismischen Station in der Parkhöhle Weimar vom 06.02.2023. Grafik: <https://edac.biz/aktuelles/seismische-station-weimar>

Das Kahramanmaraş – Gaziantep (Türkiye) Erdbeben am 06. Februar 2023 (04:17 GMT+03:00) ist durch die Sequenz von drei starken Ereignissen gekennzeichnet. **Bild 1** zeigt den Tagesplot der von EDAC betriebenen Station in der Parkhöhle „Stiftung Klassik Weimar“. (Das Erdbeben-Infoterminal wurde 2009 als „90 Jahre Bauhaus“- Projekt vorbereitet und installiert; es steht seitdem der Öffentlichkeit kontinuierlich und betriebsfähig zur Verfügung: <https://edac.biz/aktuelles/seismische-station-weimar>.)

Die Schwere der Erdbeben war bereits an den Registrierungen der Station in Weimar (Bild 1) nachzuvollziehen. Spätestens nach der Abfolge von drei Ereignissen (01:17: M = 7,7; 01:27: M = 6,7; 10:24: M = 7,6) war klar, mit welchen verheerenden Auswirkungen und Nachrichtenbildern in einer Region, die jahrhundertlang in einer Art seismischer Ruhe verharrete, zu rechnen war. Die Betroffenheit war durch die Kenntnis der Situation vor Ort begründet.

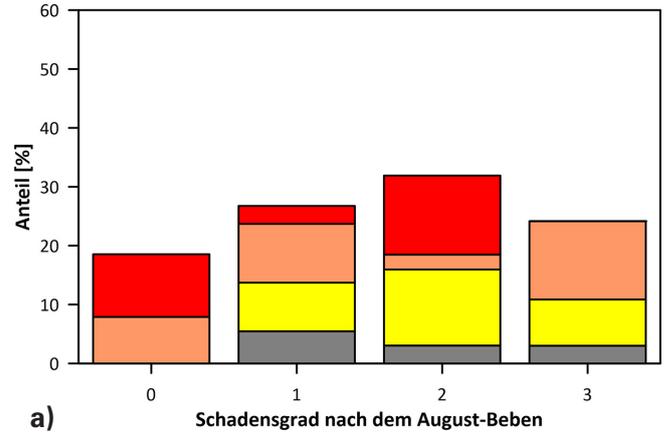
**Bild 2.** Auswertung Schadensprogression eines Gebietes in Düzce nach dem (zweiten) Beben vom 12.11.1999: a) Stahlbetonrahmen mit HLZ-Ausfachung, b) Stahlbetonrahmen mit VZ-Ausfachung, c) Mauerwerk aus Vollziegel (VZ). Grafik: nach [4]

Die Schadenszunahme wird in Form des Zuwachses des Schadensgrades ( $\Delta D$ ) ausgedrückt, der nach der Bauwerksgruppe differenziert wurde. Wie Bild 2a verdeutlicht, ist der Schadenszuwachs bei Stahlbetonrahmen mit HLZ-Ausfachung besonders ausgeprägt; einige bereits vorgeschädigte Bauwerke erlitten nach dem November-Beben einen partiellen Einsturz (Schadensgrad D4) oder kollabierten vollends (Schadensgrad D5). Bei den anderen Bauweisen dominierte ein Schadenszuwachs um einen Schadensgrad, dabei lag die Vorschädigung oft bei Schadensgrad 1 (Bilder 2b und 2c). Analoge Auswertungen sind für die Erdbebenserie Februar 2022 angesichts der vergleichbaren Erdbebenstärken und dem enormen Ausmaß der Zerstörung nun nur noch durch die Reinterpretation von Luftbildaufnahmen durchführbar.

Übernimmt man die (auf eine Mikroregion beschränkte) Auswertungen von Bild 2, wäre zu konstatieren, dass hier eine „Rückrechnung“ (Anpassung) der Schadensgrade erforderlich wäre.

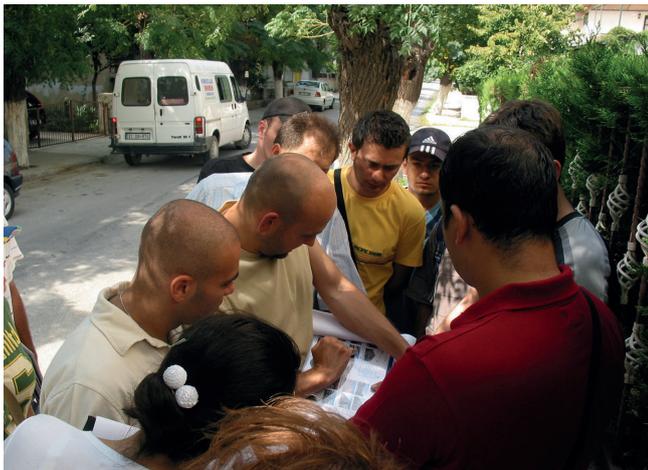
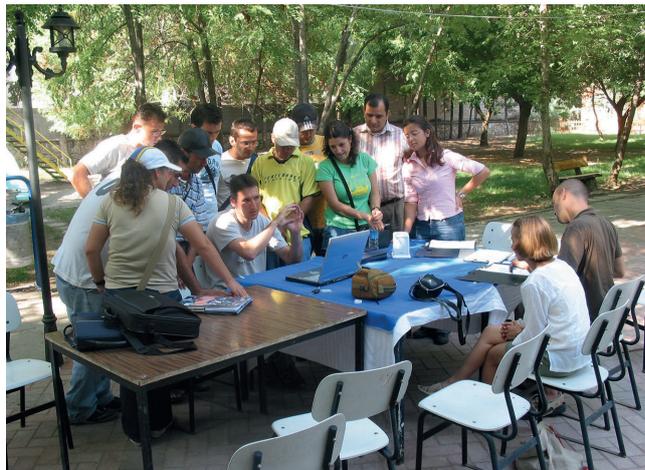
**Bild 3.** Schulung von Studierenden der MK-Universität bei der Aufnahme und Bewertung der Gebäude nach Verletzbarkeitsklassen. Fotos: [7], [8]

Die **Bilder 3** erinnern an die Schulung der Kollegen und Studenten, und die Einbindung der lokalen Universitäten und Experten.

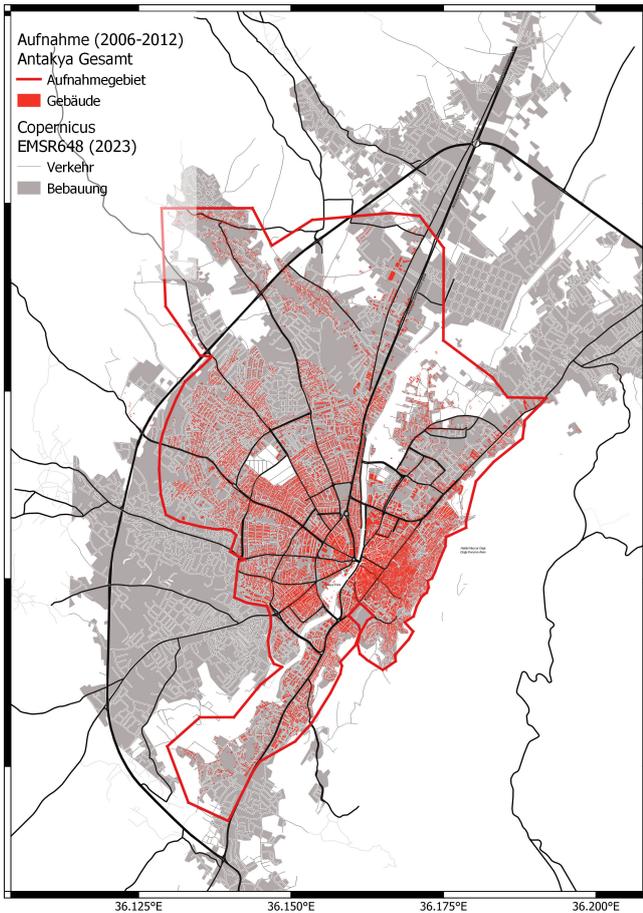
**Bild 4.** Kartierung der Stadtentwicklung von Antakya; Darstellung des Aufnahmegebiets im Rahmen des SERAMAR-Projektes (2006 bis 2012) und der Situation Februar 2023. Grafik: SERAMAR project

Es ist notwendig hervorzuheben, dass sich bereits der im Zeitfenster 2005 bis 2008 erstmals erhobene Bauwerksbestand dramatisch zahlenmäßig erweitert hat. **Bild 4** vermittelt einen Eindruck von dieser rasanten Stadtentwicklung und territorialen Expansion. Es ist nicht auszuschließen, dass gerade diese Stadterweiterung nach 2012 weitgehend unkontrolliert erfolgte.

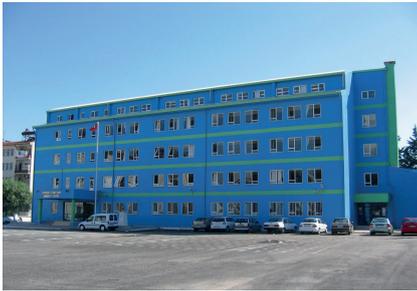
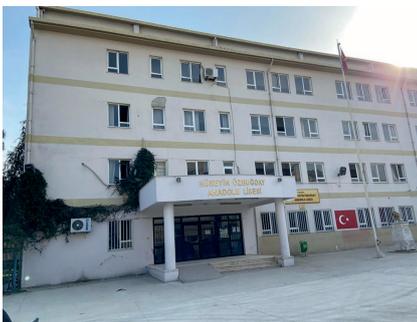
**Schulgebäude**

Das Schulgebäude (ein Typenprojekt, das bereits beim Bingöl-Erdbeben 2003 durch mehrere Versagensfälle auffiel [15], und danach verstärkt wurde, zeigt lediglich geringe Schäden, woraus geschlussfolgert werden kann, dass einerseits aus den Erfahrungen gelernt wurde und andererseits die Baunormen sachgerecht umgesetzt wurden (Bilder 6a und 6d).

**Bild 6.** Instrumentierte Stahlbetongebäude in 2006: (a), b), c) und nach der Bebenserie 2022: d), e), f) Fotos: eigene Darstellung

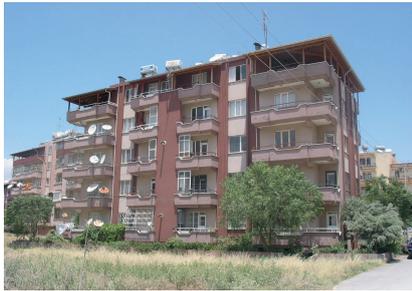
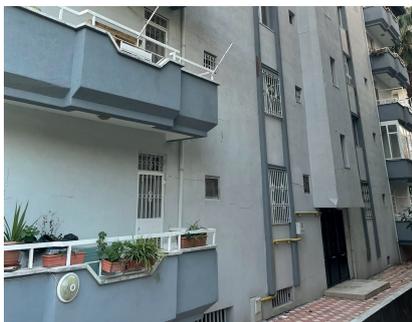
**Wohnhaus**

Das 5-geschossige Wohngebäude, das umfangreich untersucht wurde (u. a. [14]) hat die Erdbebenserie überraschend gut überstanden. Die am 3D-Modell durchgeführten Analysen und abgeleiteten Kapazitätskurven bestätigten bereits die zu erwartende Qualität einer ansatzweise erdbebengerechten Auslegung. Detailinspektionen (auch im Gebäudeinneren) werden zeigen, ob diese erste Bewertung aufrechtzuerhalten ist (Bilder 6b und 6e).

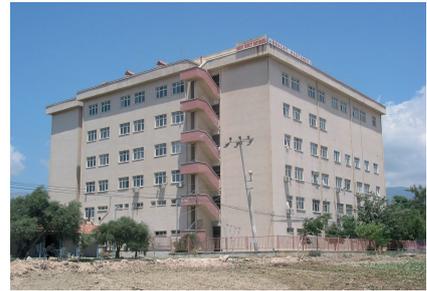
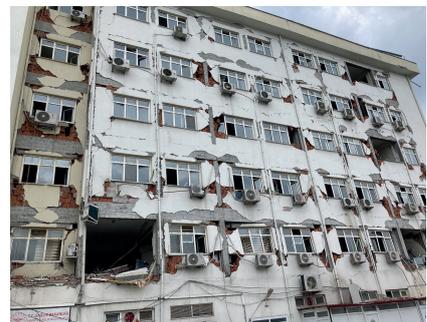
**Krankenhaus**

Das Krankenhaus, ein mit Tragwänden in beiden Richtungen stabilisiertes Gebäude ist in den weicheren „rahmenstabilisierten“ Mittelbereichen schwer geschädigt und nicht mehr in Betrieb. Detailaufnahmen zeigen die freigelegte Bewehrung und großen Schubrisse und das Totalversagen der nicht-strukturellen Mauerwerksausfachungen (Bilder 6c und 6f).

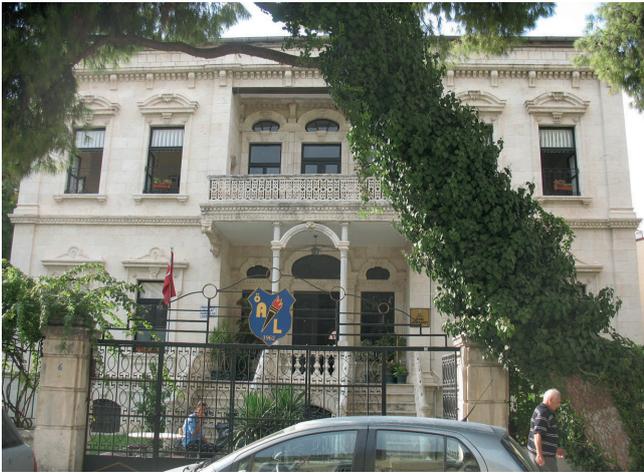
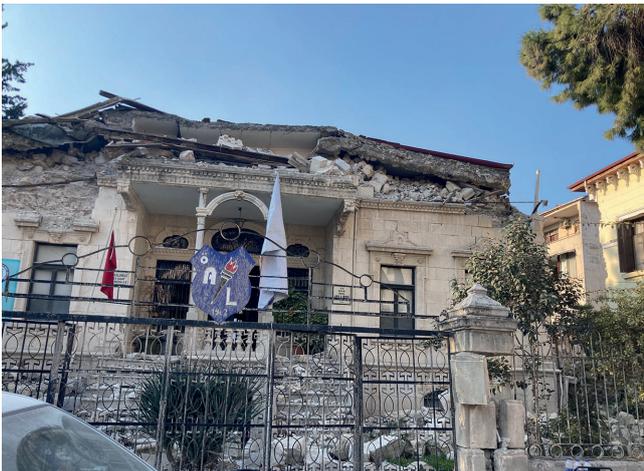
**Ata Collage**

Die beiden Mauerwerksgebäude zeigen im Verhältnis zu den vielen Stahlbeton-TotalEinstürzen und unter Beachtung der Ereignisstärken aufeinanderfolgender Erdbeben eine zu erwartende Schädigung (bzw. ein Versagen) im oberen Geschoss (Bilder 7c und 7d).

**Bild 7.** Instrumentierte Mauerwerksgebäude vor und nach der Bebenserie 2022. *Fotos: eigene Darstellung*
